# Manualne z trawersami 2

ROMER - Producent wysokiej jakości lakierni proszkowych

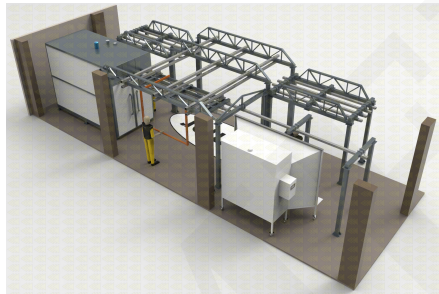
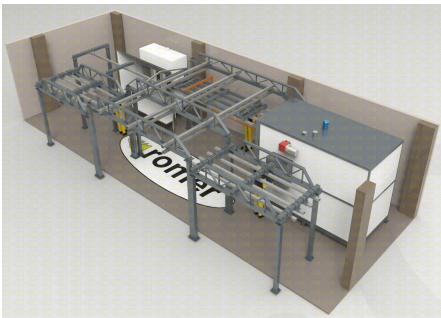
5552

**Suurin lakattu yksityiskohta:** W1000 D2900mm

**Hallin mitat:** 12 950 x 4 500 mm

**Kuivuminen pinnan esikäsittelyn ja polymeroinnin jälkeen:** 1 vyöhyke uunikuivain

**Manuaalinen maalaus:** Ohjaamo auki

**Kuljetusjärjestelmä:** Manuaalinen ylempi TR

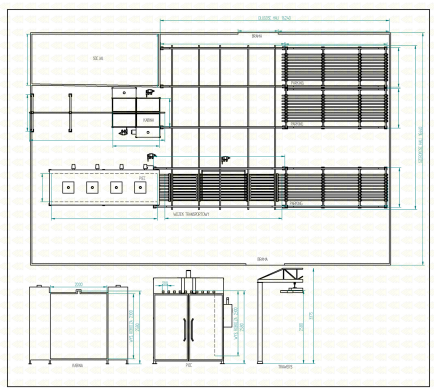
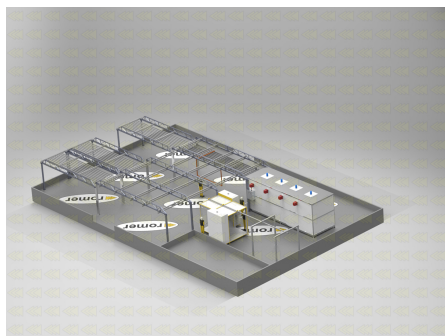
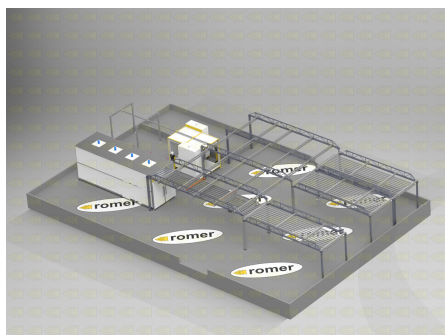
4320

**Suurin lakattu yksityiskohta:** W1800 D7300mm

**Hallin mitat:** 16 240 x 16 640 mm

**Kuivuminen pinnan esikäsittelyn ja polymeroinnin jälkeen:** 1 vyöhyke uunikuivain

**Manuaalinen maalaus:** Ohjaamo auki

**Kuljetusjärjestelmä:** Manuaalinen ylempi TR

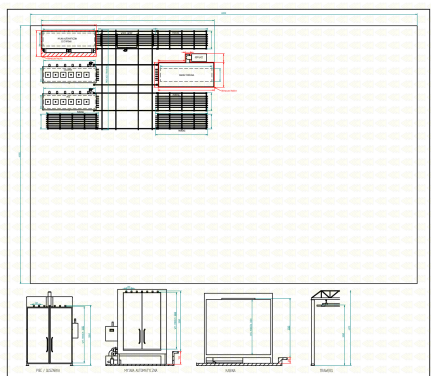
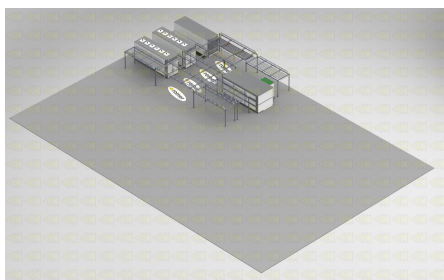
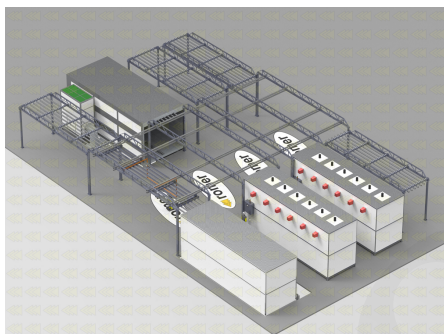
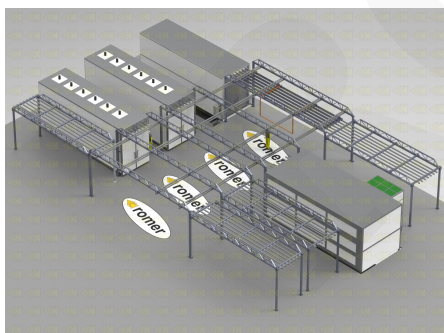
## 4120-1

**Suurin lakattu yksityiskohta:** W1800 D7800mm

**Hallin mitat:** 60 000 x 40 000 mm

**Pinnan esikäsittely:** 2-vaiheinen automaattinen autonpesu

**Kuivuminen pinnan esikäsittelyn jälkeen:** 6 vyöhykkeen kuivausrumpu

**Manuaalinen maalaus:** Läpikulkutunnelihytti KPT1

**Polymerointi:** 6 vyöhykkeuuni

**Kuljetusjärjestelmä:** Manuaalinen Top

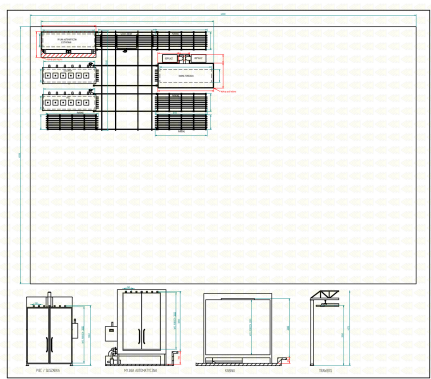
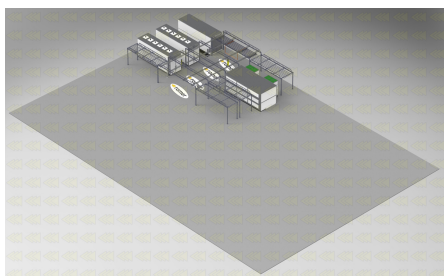
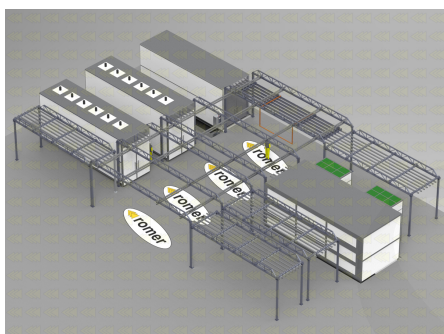
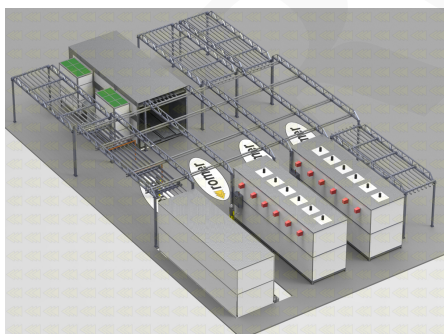
## 4120-2

**Suurin lakattu yksityiskohta:** W1800 D7800mm

**Hallin mitat:** 60 000 x 40 000 mm

**Pinnan esikäsittely:** 2-vaiheinen automaattinen autonpesu

**Kuivuminen pinnan esikäsittelyn jälkeen:** 6 vyöhykkeen kuivausrumpu

**Manuaalinen maalaus:** Läpikulkutunnelihytti KPT1

**Polymerointi:** 6 vyöhykeuuni

## Kuljetusjärjestelmä: Manuaalinen Top

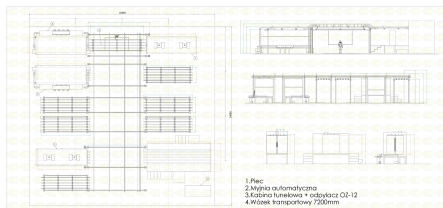
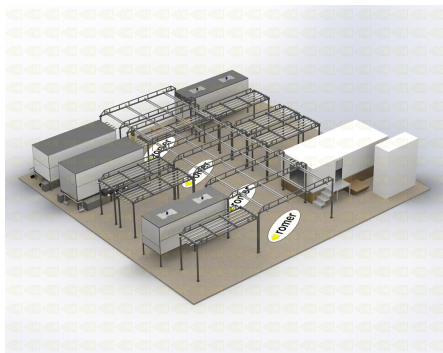
# 9994

**Suurin lakattu yksityiskohta:** W1800 D7800mm

**Hallin mitat:** 25 000 x 24 800 mm

**Pinnan esikäsittely:** 2-vaiheinen automaattinen autonpesu

**Kuivuminen pinnan esikäsittelyn ja polymeroinnin jälkeen:** 2 vyöhyke uunikuivausrumpu

**Manuaalinen maalaus:** Läpikulkutunnelihytti KPT1

## Kuljetusjärjestelmä: Manuaalinen Top
